OS ESCORREGAMENTOS DA ENSEADA DO BANANAL E DO MORRO DA CARIOCA EM ANGRA DOS REIS NA BAÍA DE ILHA GRANDE-RJ

Francisco Dourado¹ & Nelson Ferreira Fernandes²

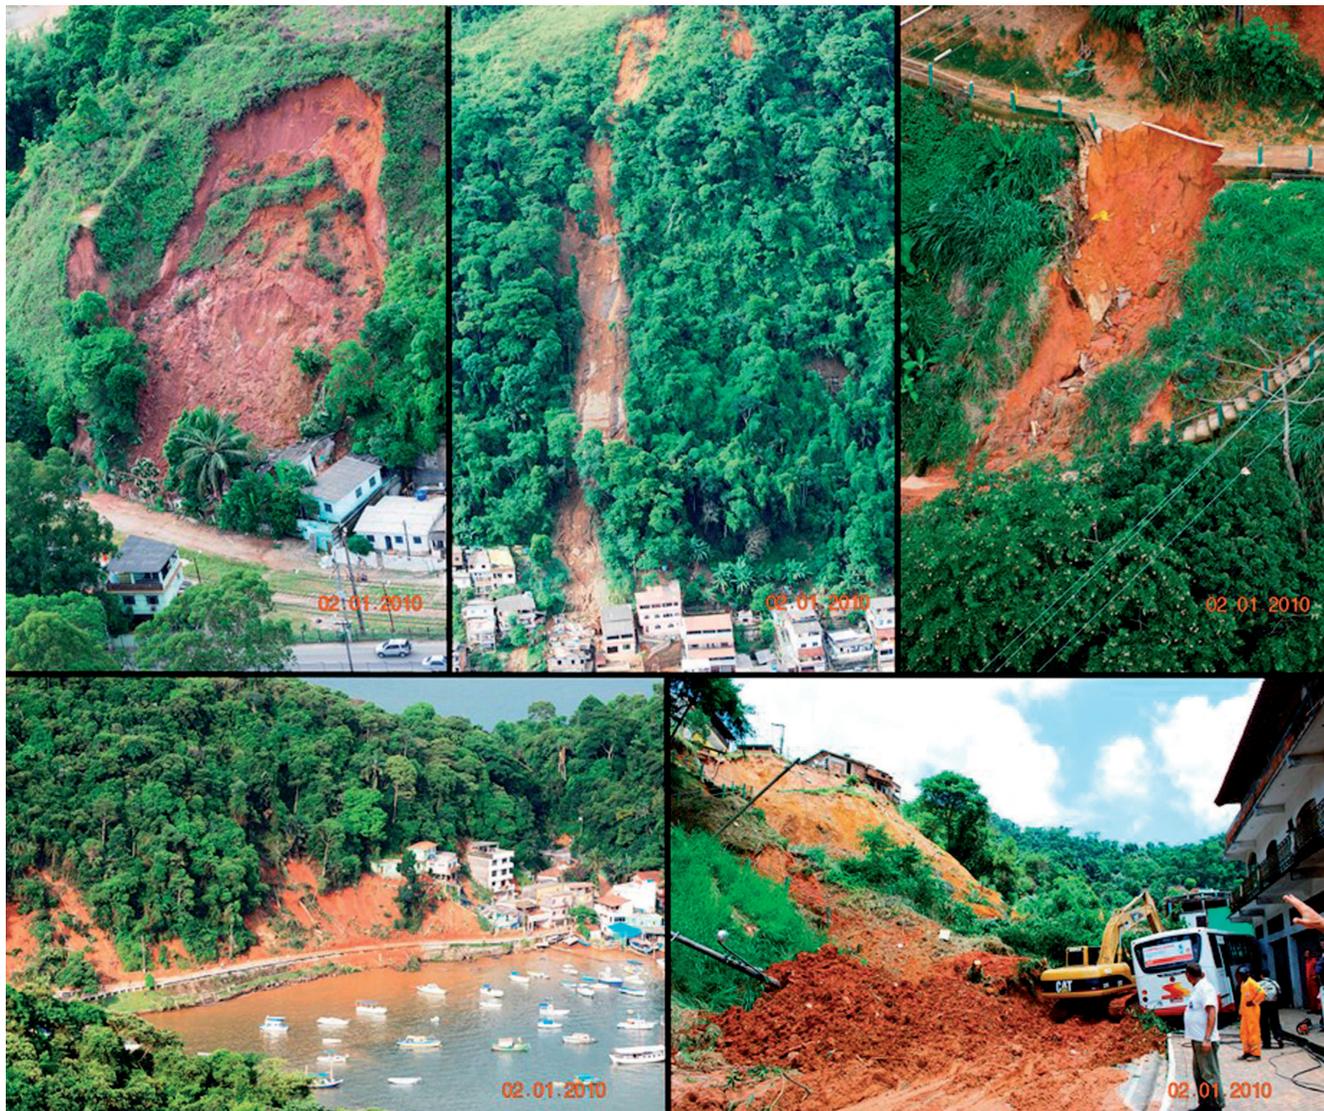
Figura 2: Movimentos de massa distribuídos em todo o município

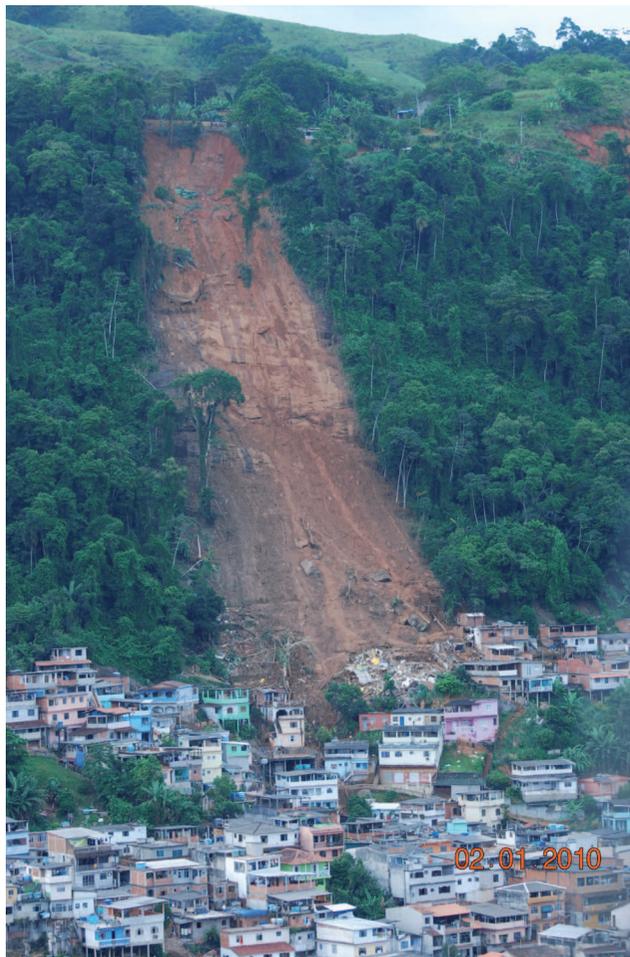
- Na comunidade conhecida como Morro da Carioca no centro da cidade, onde foram registradas 21 vítimas fatais (Figura 3); e
- Na Enseada do Bananal, em Ilha Grande, onde 32 pessoas morreram (Figura 4)

Figura 3: Movimento do Morro da Carioca

No caso do Morro da Carioca, o Agente Deflagrador do movimento foi a associação da alta pluviometria e um vazamento de águas servidas das casas que margeiam o topo da vertente Sul do maciço. Neste ponto é possível observar que a cobertura vegetal se apresenta em maior densidade, assim como a camada de solo é mais espessa, possivelmente devido à menor declividade da encosta, que por sua vez pode estar associada à litologia da região.

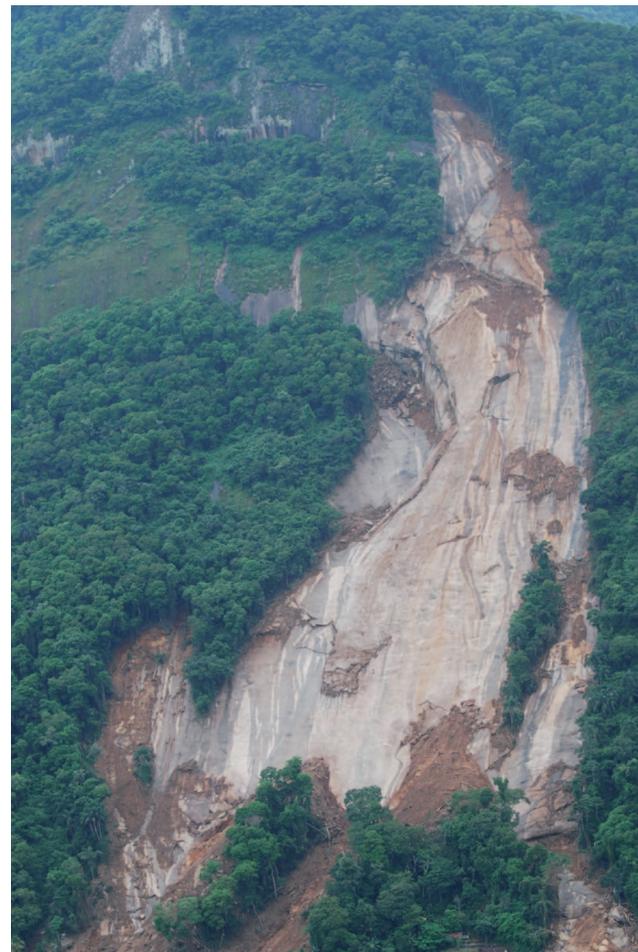
Figura 4: Modelo da Enseada do Morro da Carioca

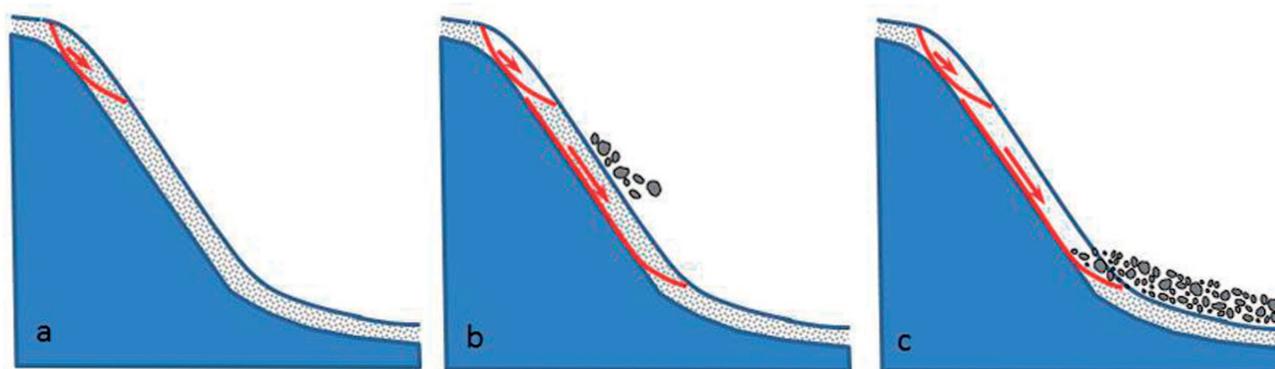
edificações e interditar vias. Porém, as mortes observadas nesse evento ficaram restritas a duas localidades: Morro da Carioca e Enseada do Bananal. Em ambos os casos, o movimento translacional ocorreu no contato solo-rocha entre 1,5 e 2 metros de profundidade, iniciando-se no topo da encosta, logo após a quebra do relevo (Figura 5a), onde ocorreu a saturação do solo e o aumento da poro-pressão. O deslocamento de massa sobre a porção mais íngreme da vertente desestabilizou a fina camada de solo sobre a encosta de rocha exposta (que já sofre com a sobrecarga da vegetação incrementada com a água meteórica) gerando um segundo e quase concomitante movimento. O trecho mais íngreme desliza de forma translacional (Figura 5b), até atingir o trecho mais plano na base da encosta (Figura 5c), gerando um movimento no tálus depositado na base da encosta.

Figura 5: Movimento da Enseada do Bananal

O processo que ocorreu na Enseada do Bananal foi o mesmo que do Morro da Carioca, um escorregamento planar translacional, porém o Agente Deflagrador

foi a elevação do nível de água em uma área onde há a intersecção de dois planos de fratura, o que gerou o acúmulo de água, aumentando a poro-pressão no solo e desencadeando o movimento na porção mais alta do terreno.

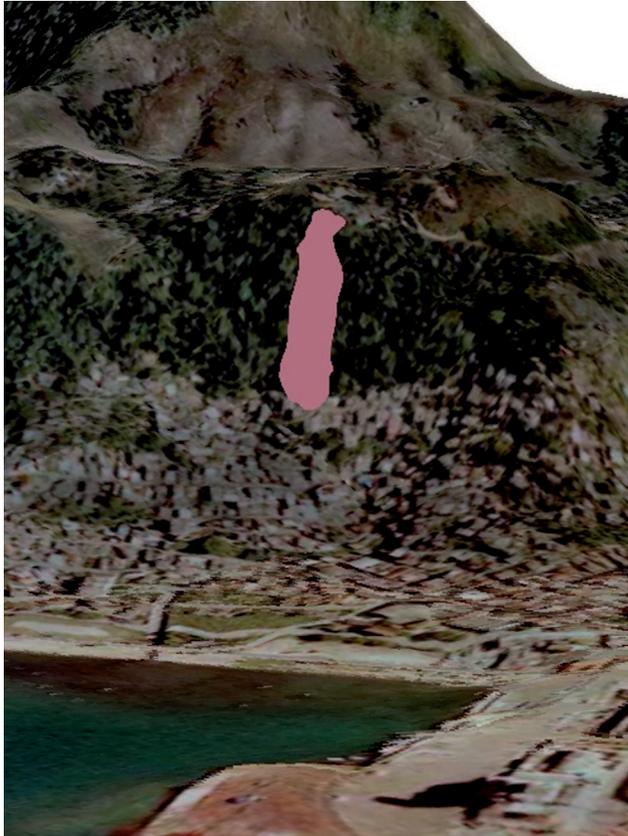
No Morro da Carioca, o movimento atingiu uma área total de 5.700m^2 em uma extensão de 150 metros por uma largura de 40 metros, matando 21 pessoas (Figura 6). Estima-se que o volume total de solo movimentado foi 2.900 m^3 . Reconstituindo a partir de fotografias aéreas anteriores ao evento, o

número de casas atingidas foi de 10 casas. Após o evento, em torno de 100 casas foram desapropriadas e seis meses depois foram demolidas. No local onde as casas se situavam, o terreno sofreu intervenções de drenagem e terraplanagem e atualmente encontra-se em avançado estágio de recuperação da cobertura vegetal.

Figura 6: Modelo 3D do movimento do Morro da Carioca

Na área do Morro da Carioca, o INEA (Instituto Estadual do Ambiente) contratou a COPPE/UFRJ (Instituto Alberto Luiz Coimbra de Pós-Graduação e Pesquisa de Engenharia) para realizar o mapeamento das áreas de risco da comunidade e desenvolver um plano de intervenção para a redução de risco.

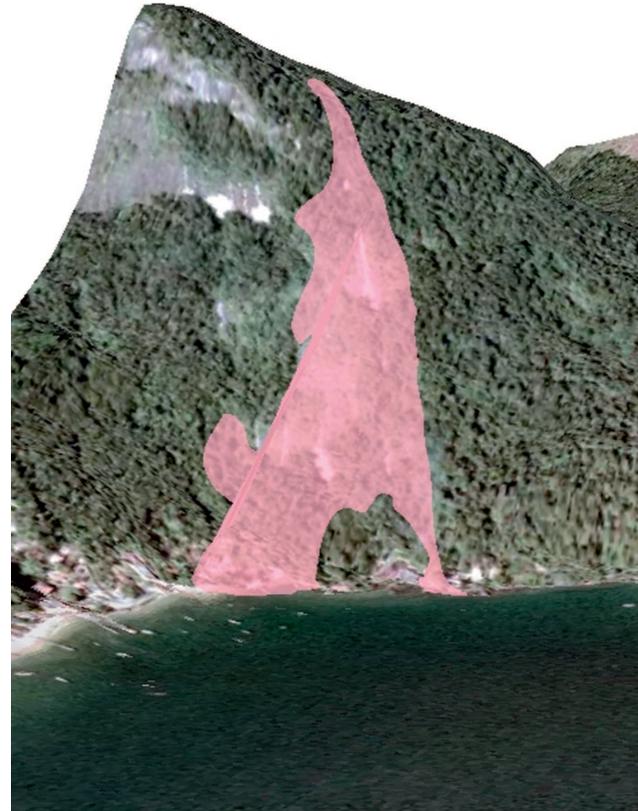
O movimento de massa ocorrido na Enseada do Bananal deixou 32 vítimas fatais, atingiu parcialmente uma pousada e destruiu completamente uma construção anexa desta mesma pousada, movimentou mais de 30.000 m³ de solo, deixando uma cicatriz de 63.000 m² com 560 metros de extensão por 250 metros de largura no trecho mais largo (Figura 7).

Figura 7: Modelo 3D do movimento da Enseada do Bananal

Na Enseada do Bananal, após as primeiras intervenções de remoção de massas de solo movimentado e dos destroços das edificações, nenhuma intervenção do Estado foi realizada. Os proprietários dos imóveis vêm desenvolvendo intervenções para a reconstrução das edificações.
