**INTERFERÊNCIA DE EFLUENTE DE UMA ESTAÇÃO
DE TRATAMENTO DE ESGOTO NA QUALIDADE DA
ÁGUA DA LAGOA NATURAL DO MUNICÍPIO DE
LAGOA NOVA-RN**

INTERFERÊNCIA DE EFLUENTE DE UMA ESTAÇÃO DE TRATAMENTO DE ESGOTO NA QUALIDADE DA ÁGUA DA LAGOA NATURAL DO MUNICÍPIO DE LAGOA NOVA-RN

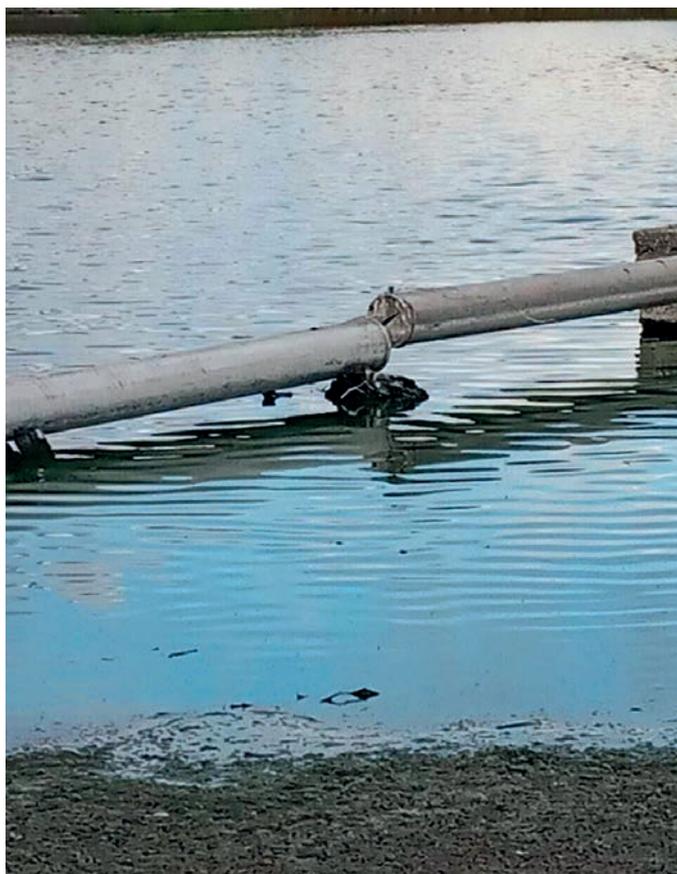
Figura 3 – Encanamento que transporta os efluentes da ETE quebrado nas imediações da lagoa.

Além das águas de drenagem, a lagoa recebe também (de forma irregular) os efluentes da ETE, que está localizada na margem leste (Figura 1) isso devido a rompimentos no encanamento que transporta os efluentes da ETE (Figura 3).

Nessa primeira coleta, devido ao baixo volume de efluentes que estava entrando no sistema, apenas uma das lagoas da ETE estava em funcionamento. Em virtude disso foi coletado amostras apenas da lagoa em funcionamento. As coletas foram realizadas sempre no mesmo horário (no início da tarde). Entre as duas coletas, por volta do dia 12 de janeiro de 2021, houve mais uma mortalidade de peixes na lagoa. Foi possível observar nessa segunda coleta vestígios de *animais* em decomposição no *entorno da lagoa, dentre eles carcaças de aves e de peixes bem próximo ao ponto onde o encanamento da ETE encontra-se rompido* (Figura 3). Observou-se também

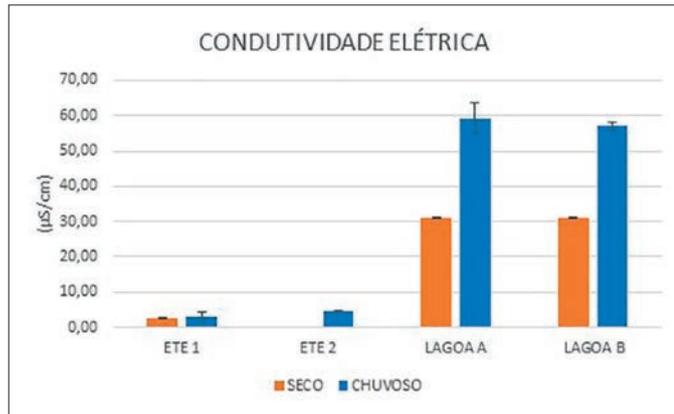
Figura 4 – Gráfico de condutividade elétrica.
Fonte: dados da pesquisa.

Analisando os parâmetros físicos e químicos do período de estiagem, verificou-se que a lagoa apresenta cerca de 15 vezes mais condutividade elétrica que a água da ETE, o que revela o efeito de retenção de sais pela mesma, devido à elevada taxa de evaporação. No período chuvoso observou-se que os valores da condutividade elétrica na ETE mantiveram-se semelhantes 2,65 mS.cm⁻¹ no período seco e 2,98 mS.cm⁻¹ no período chuvoso. A condutividade elétrica dos pontos observados na lagoa, no entanto dobraram de valor. No período seco foram registrados valores de 31,00 mS.cm⁻¹ em uma das margens e 31,20 mS.cm⁻¹ na outra. Já no período chuvoso nesses mesmos locais esses valores foram de 59,20 e 57,13 mS.cm⁻¹, respectivamente (Figura 4). O fato

da presença de chuva, que lixiviou compostos e sais presentes na bacia de drenagem aumentou os valores da condutividade elétrica para quase o dobro.

O grande aumento de condutividade elétrica na lagoa, é o resultado da acumulação de sais, originados da entrada de matéria orgânica, diretamente ou através da ETE. Essa matéria orgânica decompõe liberando sais, ou já entra em forma de sais pelo efluente da ETE. Como a lagoa não tem fluxo hídrico e tem elevadas taxas de evaporação, devido às altas temperaturas (Figura 7), a maior parte da água sai para a atmosfera, concentrando os nutrientes, elevando dessa forma os valores de condutividade elétrica. Isso é uma condição que tem tendência de piorar, se nada for feito para mudar esta realidade, visto que sempre que chove, mais água com nutrientes entram no sistema aquático, assim como a entrada de esgotos não tratados ou água da ETE que constantemente continuam entrando na lagoa.

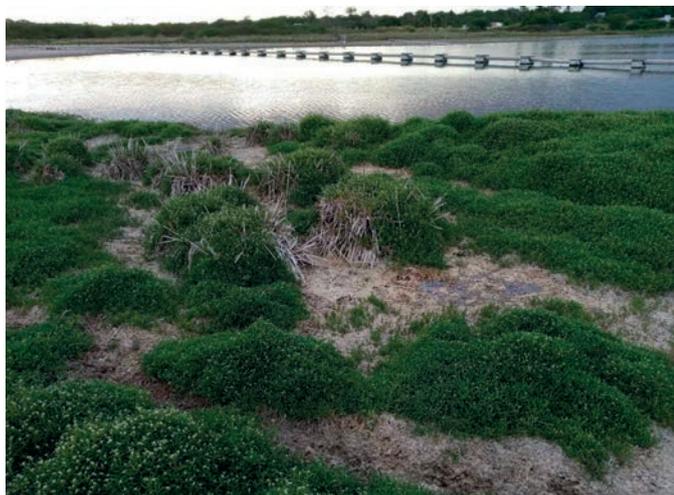
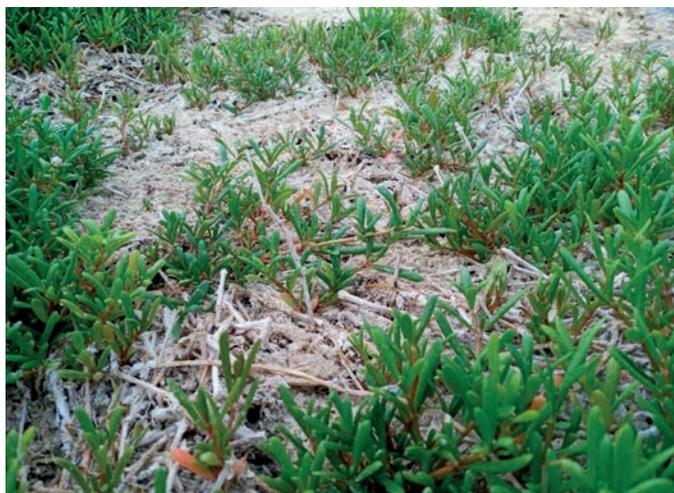
A alta condutividade elétrica apresentada pela lagoa pode ser uma das causas da ocorrência de vegetação do tipo halófitas nas margens. Como pode ser observado nas figuras 5 e 6, as plantas que se encontram presentes nas margens da Lagoa Nova são plantas halófitas, adaptadas a viver em ambientes salinos e comumente encontradas em estuários.

Figura 5 – Presença de vegetação do tipo halófila nas margens da lagoa.
Fonte: dados da pesquisa.

Figura 6 – *Blutaparon portulacoides* (Pirrixiu, Bredo de praia ou Beldroega-da-praia).
Fonte: dados da pesquisa.

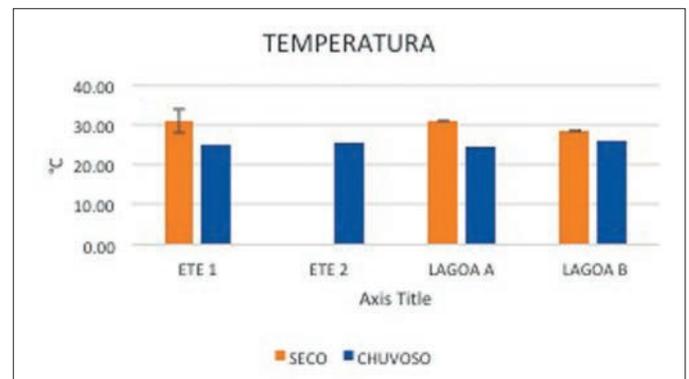
Figura 7 – Gráfico de temperatura.
Fonte: dados da pesquisa.

A temperatura da água, tanto da lagoa quanto da ETE, mostrou-se, como esperado, mais elevada no período seco, visto que as médias térmicas nesse período para a região são mais elevadas (Figura 7). Segundo VON SPERLING (2007) e MADDEN *et al.* (2013) a temperatura é um parâmetro que permite determinar se há poluição térmica pela descarga de efluentes, visto que, apesar de depender de fatores como clima, composição geológica, condutividade elétrica das rochas, dentre outros, as descargas de efluentes aumentam a temperatura dos ecossistemas aquáticos.

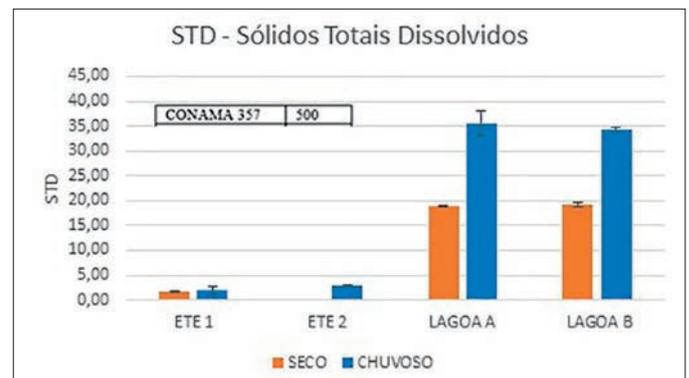
Figura 8 – Gráfico de STD – Sólidos Totais Dissolvidos.
Fonte: dados da pesquisa.

Os valores de sólidos totais dissolvidos STD, que incluem todos os sais dissolvidos presentes na água e os componentes não iônicos, observados neste primeiro momento também se apresentaram bastante discrepantes. Os valores observados na lagoa foram quase vinte vezes mais elevados que os observados na ETE (Figura 8).

Sólidos dissolvidos são o resultado de decomposição, e verifica-se que na lagoa, por haver acúmulo de águas ricas em nutrientes, e um efeito cumulativo ao longo do tempo, os valores são muito superiores aos registrados na ETE, o que é uma situação clara do efeito cumulativa e do grau de degradação ambiental registrado neste ecossistema, que no passado serviu para agricultura e pecuária.

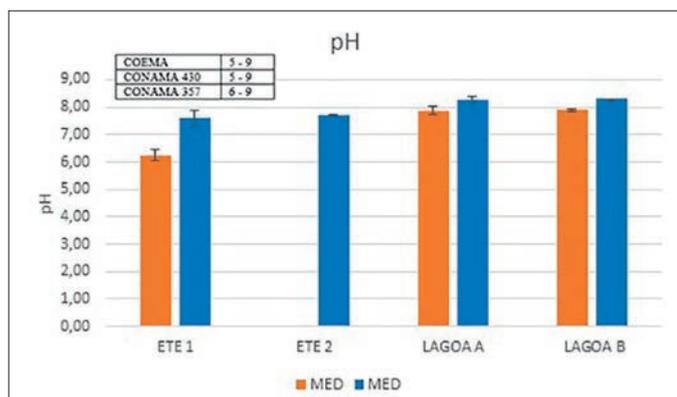
Figura 9 – Gráfico de pH.
Fonte: dados da pesquisa.

Em relação ao pH, os valores encontrados na lagoa também foram um pouco mais elevados que os encontrados na ETE (Figura 9), mas ainda assim atendem aos padrões de qualidade do CONAMA 357 para a classe 3 de águas doces (pH: 6,0 a 9,0). Os valores de pH são influenciados de duas formas, pela decomposição, tende a ser mais ácido, pela liberação de CO₂, enquanto que pelo aumento da fotossíntese tende a ser mais básico, pela absorção de CO₂ pelas microalgas (BOYD, 1979 *apud* CAVALCANTE & SÁ, 2010).

Os valores de pH foram um pouco diferentes entre a ETE e a lagoa natural, sendo ligeiramente ácidos na ETE (perto de 6,0) devido às elevadas taxas de decomposição, que liberam CO₂ tornando o ambiente mais ácido; e ligeiramente alcalinos (acima de 7,0) na lagoa, devido à grande quantidade de microalgas, o que aumenta a fotossíntese e o consumo de CO₂, aumentando o pH. Neste caso específico da ETE, a decomposição teve um papel mais importante na

definição dos valores de pH, porque mesmo com maior quantidade de microalgas, e maior concentração de clorofila-*a*, as águas da ETE apresentaram valores de pH inferiores aos da lagoa.

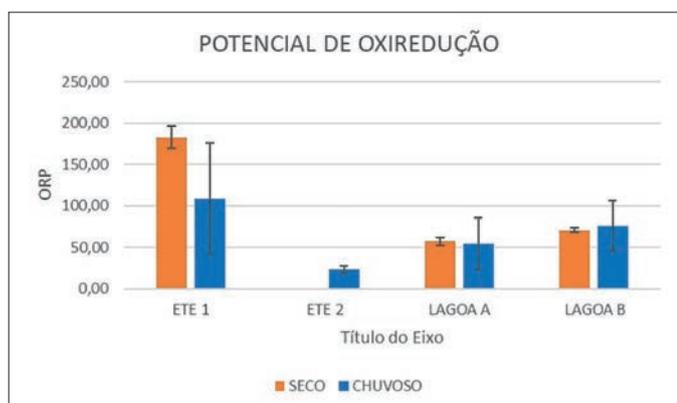
Figura 10 – Gráfico de ORP – Oxidation Reduction Potential.
Fonte: dados da pesquisa.

Diferenças de potencial positivas entre 200 mV e 600 mV indicam um meio fortemente oxidante, já valores entre -100 mV e -200mV indicam meios redutores. Os resultados encontrados nas águas tanto da ETE quanto da lagoa natural no período seco e chuvoso apresentaram valores positivos para ORP, porém os valores de ORP encontrados na ETE 1 foram consideravelmente mais elevados que os demais (Figura 10).

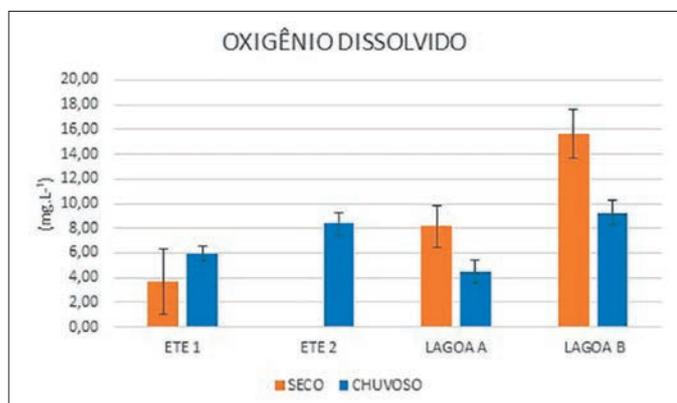
Figura 11 – Gráfico de Oxigênio dissolvido.
Fonte: dados da pesquisa.

O oxigênio dissolvido apresentou concentrações mais elevadas na lagoa natural que na ETE (Figura 11), isso foi importante para facilitar os processos de nitrificação, que reduziram as concentrações de amônia neste ambiente.

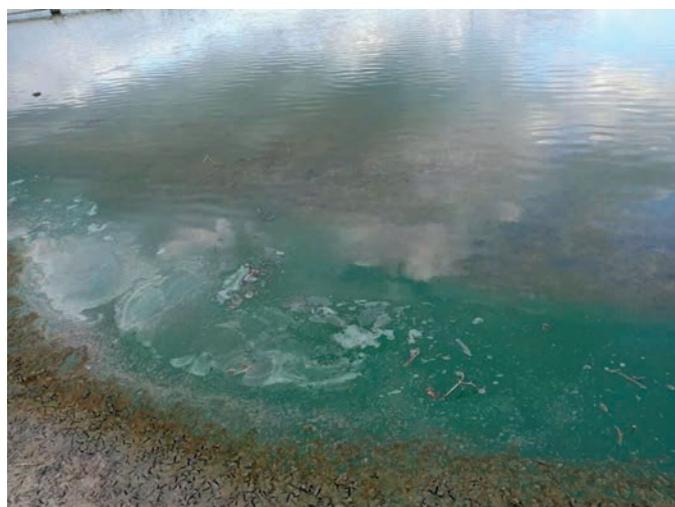
Figura 12 – Floração de cianobactérias nas margens da lagoa.
Fonte: dados da pesquisa.

disponível (TUNDISI & TUNDISI, 2008). Na lagoa fez-se presente a floração de cianobactérias (Figura 12).

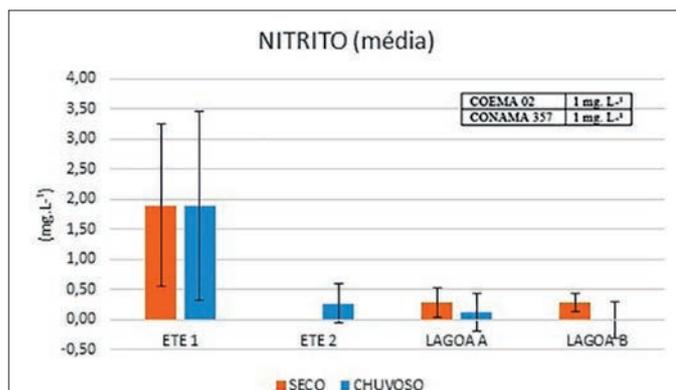
Figura 13 – Gráfico de Nitrito.

Os valores de nitrito encontrados na ETE encontram-se acima do permitido pela resolução do COEMA 02 (Figura 13), que tem como parâmetro para lançamento de efluentes 1mg.L^{-1} de nitrito (COEMA, 2017).

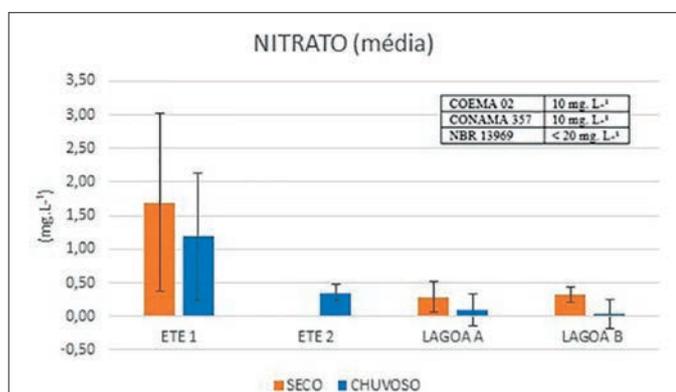
Figura 14 – Gráfico de Nitrato.

Já em relação ao nitrato e à amônia os valores encontram-se dentro dos parâmetros exigidos pela legislação (figura 14 e figura 15). No entanto, em condições de pH elevado, (frequentes durante os períodos de elevada fotossíntese), como observado na lagoa natural no período chuvoso, a amônia apresenta-se em grande parte na forma livre (NH_3), tóxica para os peixes, podendo levar a eventuais mortandades de peixe (VON SPERLING, 1996) ou seja quanto mais elevado for o pH, maior será o percentual da amônia total presente na sua forma não ionizada.

processos inversos de desnitrificação, em que o nitrato é reduzido para nitrito. Visto que na ausência de oxigênio para a respiração aeróbia, os microrganismos utilizam o nitrato como acceptor terminal de elétrons (respiração anaeróbia) (VIEIRA, 2017). As concentrações mais elevadas de oxigênio dissolvido na lagoa permitiram a redução dos compostos nitrogenados tóxicos como amônia e nitrito. Apesar de maior quantidade de microalgas (clorofila-a) na ETE, não houve maior absorção de nitrato, permanecendo estas concentrações mais elevadas na ETE, principalmente no Ponto 1, em virtude da maior decomposição, o que promoveu maiores processos de nitrificação, liberando nitrato como produto final. No período chuvoso, as concentrações de nitrato foram inferiores em todas as amostras (Figura 14), devido ao efeito de diluição.

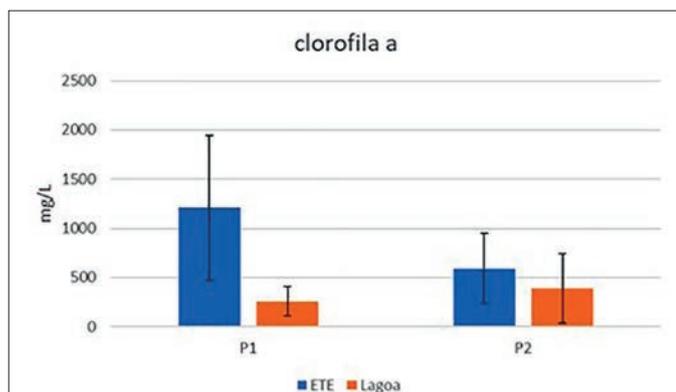
Figura 16 – Gráfico de Clorofila a.

As concentrações de clorofila-a foram diferentes entre os pontos da ETE e da lagoa, mas sempre superiores na ETE (Figura 16). Elas podem ser consideradas como um indicador do estado trófico dos ambientes aquáticos, pois indicam a biomassa de algas presente no corpo hídrico (BUZELLI & CUNHA-SANTINO, 2013).

Os altos valores registrados nesta pesquisa tanto na lagoa, quanto nas lagoas da ETE revelam o elevado grau de eutrofização presente nos dois tipos de ambientes (Figura 17). Além disso, encontraram-se acima dos valores permitidos pela resolução CONAMA 357 de março de 2005. Para que a lagoa seja enquadrada nas classes 1, 2, ou 3 para água doce os valores máximos de clorofila-*a* permitidos são $10 \mu\text{g.L}^{-1}$, $30 \mu\text{g.L}^{-1}$ e $60 \mu\text{g.L}^{-1}$, respectivamente e os valores de clorofila foram superiores a 200mg.L^{-1} .

Apesar dos valores de clorofila-*a* serem mais elevados na ETE (chegaram a cerca de 1200mg.L^{-1}), e as microalgas liberarem oxigênio dissolvido na água, devido às elevadas taxas de decomposição este gás apresentou menores concentrações neste ambiente. A lagoa apesar de menos algas, por ter menos decomposição, conseguiu manter concentrações de oxigênio mais elevadas, o que favoreceu os processos de nitrificação, como falado anteriormente.
