**OBRAS COSTEIRAS NO LITORAL NORDESTE DO BRASIL:
IDENTIFICAÇÃO E MAPEAMENTO DA LINHA DE COSTA DO
LITORAL LESTE DO CEARÁ**

A. W. A. Mouta Júnior¹ ; J. W. S. Lima¹; R. L. Gondim¹; D. P. Paula²

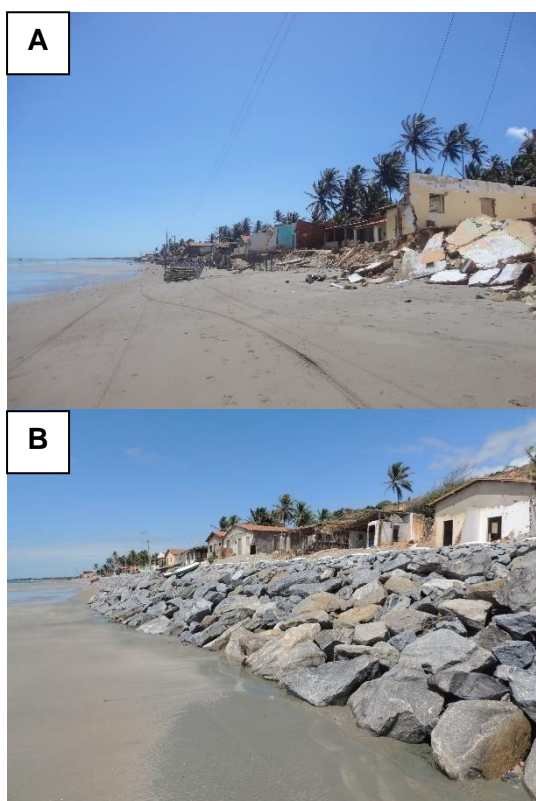
Figura 3 – Erosão costeira na praia de Barreiras em Icapuí, Ceará. A) Destruição das edificações localizadas na alta praia, em 2015; B) Enrocamento de pedras construído, em 2016, para proteger as edificações na praia de Barreiras.

Feitosa (2011) comenta que a praia da Barreiras, em Icapuí, sofre com intenso problema erosivo (Figura 3a), tendo o mar avançado em cerca de 200 metros e, em consequência, alguns imóveis tiveram que ser demolidos antes que fossem destruídos pelas marés altas. Em função dos problemas encontrados pelo balanço sedimentar negativo (erosão praias), foram construídas diversas obras de proteção costeiras com o objetivo de estabilizar a linha de costa (Figura 3b).

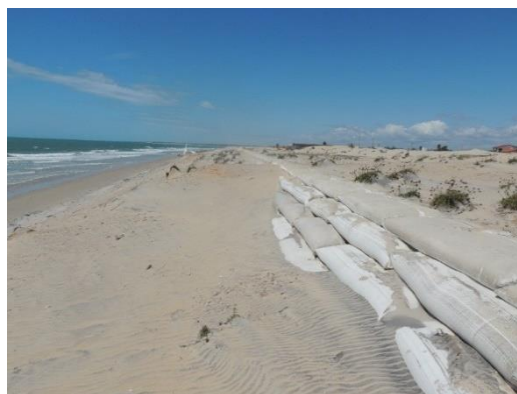
Figura 4 – Obra de proteção costeira do tipo *Bagwall* instalada na praia de Parajuru no município de Beberibe. Nela, os sacos têxteis são preenchidos com concreto fresco e empilhados em forma de escadaria.

Segundo Souza (2009) e Souza (2011), as estruturas de proteção costeira são aplicadas para combater a erosão, impedindo que as ondas dissipem energia nas praias e retirem sedimentos, ocasionando o recuo da linha de costa. Na Praia de Parajuru, localizada no município de Beberibe, foi construída uma estrutura com empilhamento de blocos de concreto em forma de escadaria para tentar reduzir o impacto das ondas sobre a alta praia (Figura 4). A estrutura é denominada de dissipador de energia do tipo *Bagwall*, similar à

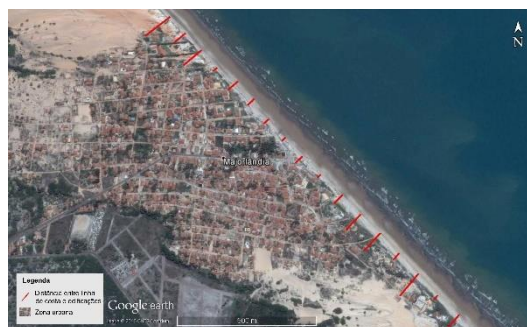
Figura 5 – Delimitação espacial das linhas de medições entre a linha de costa e o equipamento urbano mais próximo.

Os vetores gerados foram exportados para o *Google Earth Pro* (Figura 5), onde foram realizadas marcações que delimitaram a distância entre a linha de costa e a edificação mais próxima. Efetuado o procedimento, os dados foram novamente inseridos no ArcGis para que fossem aplicados métodos estatísticos. Após obtenção dos dados no ArcGis, os mesmos foram trabalhados no *software* Excel a partir das funções "Maior" e "Menor", foram classificadas as três maiores e menores distâncias entre linha de

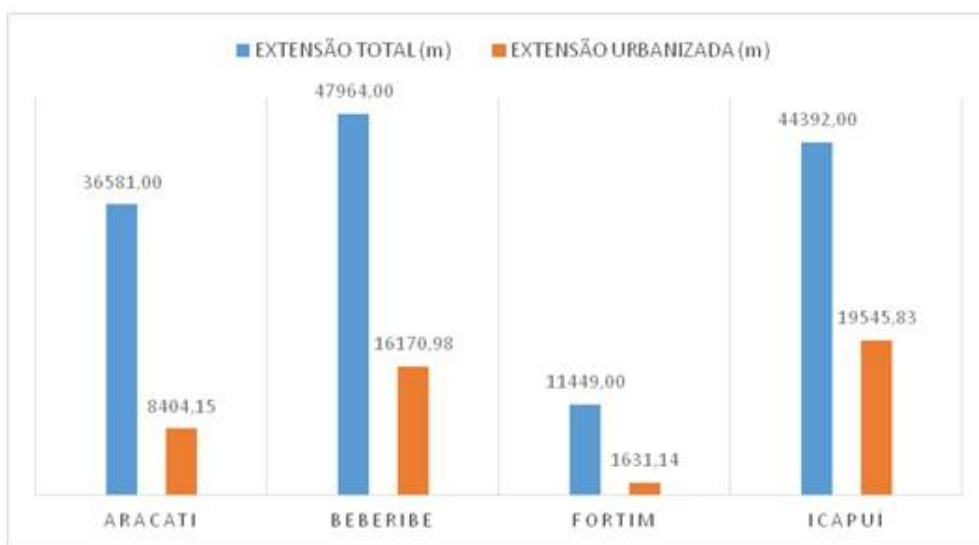
Figura 7 – Relação entre a extensão total e o trecho urbanizado dos municípios costeiros do litoral leste do Ceará.

Na Figura 7 há a comparação da extensão de equipamento de proteção por municípios, assim pode-se identificar que o litoral leste possui cerca de 46 km da sua extensão totalmente urbanizados. As municipalidades de Icapuí e Beberibe possuem os maiores trechos com linha de costa urbanizada dessa região, respectivamente, 20 km e 16,5 km, enquanto que o município de Fortim possui o menor trecho urbanizado.
