CAPÍTULO XIX

**PROTEÇÃO COSTEIRA COM O USO DO DISSIPADOR DE
ENERGIA BAGWALL NA PRAIA DE PAU AMARELO, PAULISTA,
PERNAMBUCO, BRASIL**

Marco A. L. Souza¹ & Marco A. L. Souza Filho²

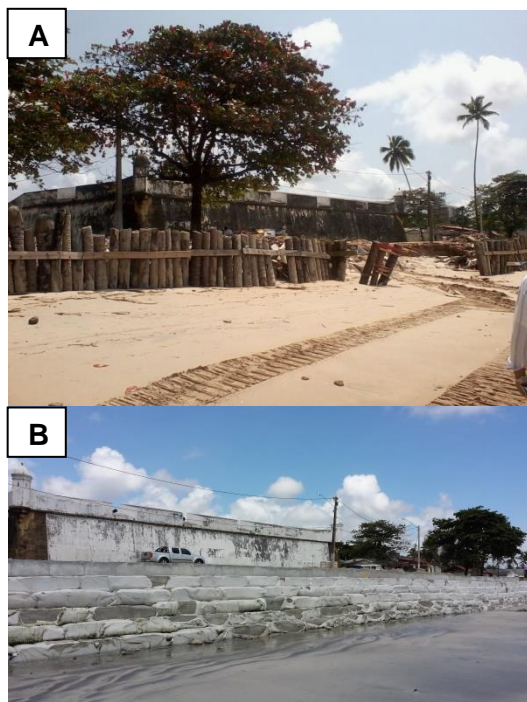
Figura 2 – A) Área degradada em frente ao forte de Pau Amarelo antes da construção do *Bagwall*; B) Área recuperada após a construção do *Bagwall* no mesmo local.

Em 2013, com o agravamento do forte processo erosivo na praia de Pau Amarelo, a Prefeitura do Paulista adotou em caráter emergencial, como solução técnica para proteção costeira, a construção de um dissipador de energia *Bagwall* para conter a erosão marinha numa extensão de 2,7 km (Figura 2).

Na área intervencionada, após a construção da obra, foi possível devolver à população a praia natural recreativa, que antes estava limitada pela existência de escombros, impossibilitando o uso desse importante equipamento de lazer.

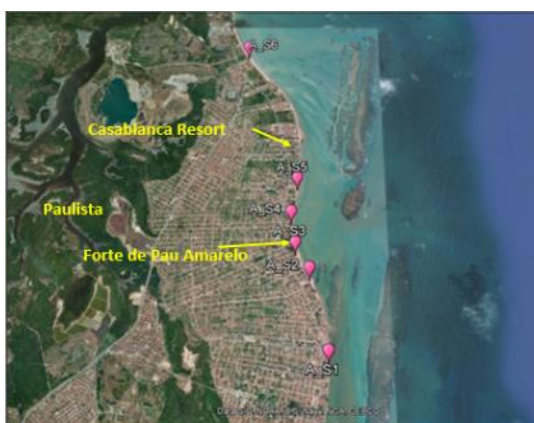
Figura 3 – Localização dos mapas de localização da Cidade do Paulista, Pernambuco.

Antes do início das obras foram realizados perfis de praia com o objetivo de monitorar a área intervencionada e as praias adjacentes à estrutura de contenção, sendo definidas seis seções de monitoramento, designadas por S1, S2, S3, S4, S5 e S6 (Figura 3 e Tabela 1).

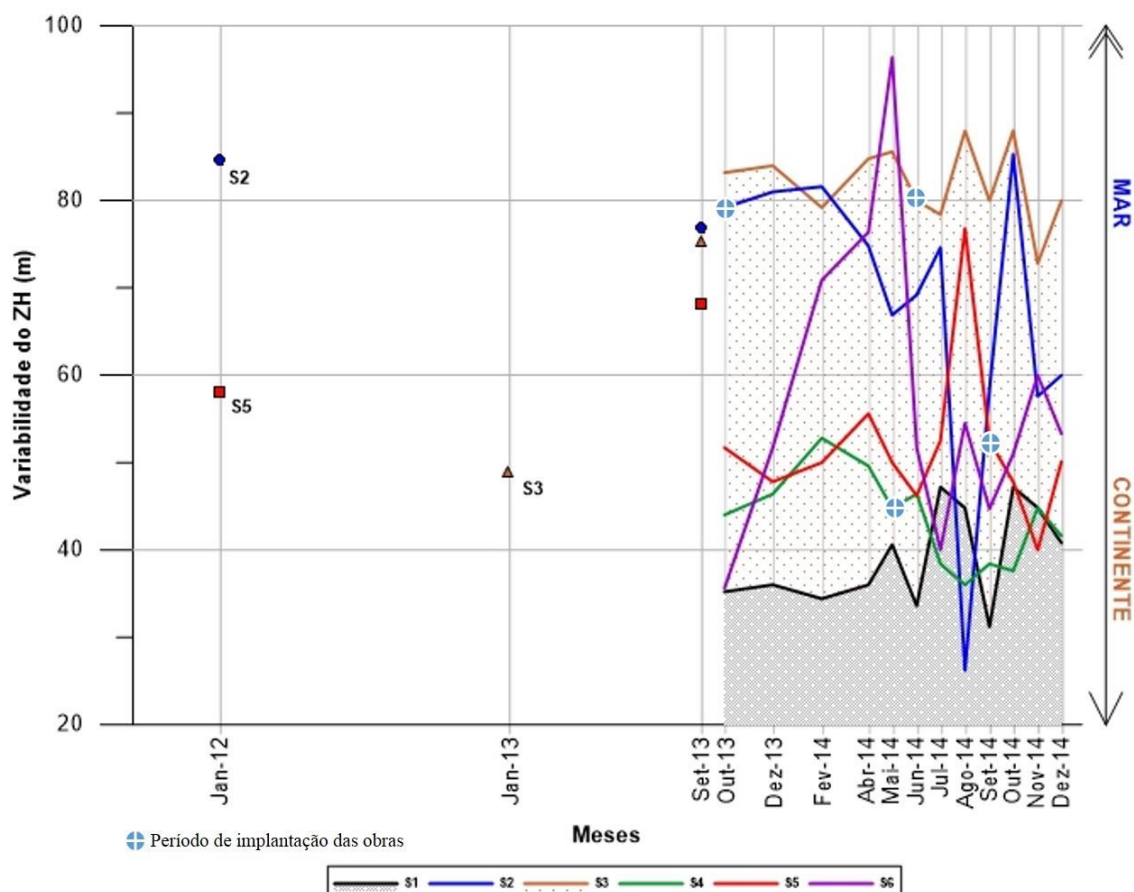
Figura 12 – Representação gráfica da variabilidade da posição do Zero Hidrográfico em relação ao Referencial de Nível (RN) de cada perfil das seções.

As menores variações foram observadas no perfil de S1, onde não ocorreu avanço considerável da localização do zero hidrográfico em direção à frente marítima urbanizada. Na seção 2, com a erosão do perfil de praia, em Agosto/2014, foi possível identificar a máxima migração do ZH, que ficou configurada apenas a 26 metros da frente urbanizada. Após a implantação da obra, foi possível evidenciar o avanço do ZH em direção à frente marítima

urbanizada. Tal fato pode estar associado à variação na dinâmica local em virtude da adaptação à nova obra. Na seção 3, após a construção da estrutura rígida, foi observado o recuo do ZH em direção ao mar, em Agosto/14 e Outubro/2014, seguido de estabilização em Dezembro/2014 em relação ao período inicial de monitoramento. Na seção 4, o ZH apresentava-se mais distanciado da frente urbana antes da implantação da obra. Entretanto, entre os meses

de Julho a Outubro/2014 (após a construção da obra), o ZH avançou em direção a frente marinha urbana, ficando apenas a 36 metros.

A seção 5 apresentou grande variação da posição do ZH no mês de Agosto/2014, ficando a 76 metros da frente urbanizada. Essa variação ocorreu em decorrência do acúmulo de material iniciado ainda no mês de Julho/2014, que resultou na variação vertical positiva da areia,

'empurrando' o ZH em direção ao mar. A variação vertical positiva acumulada ao longo dos meses de Fevereiro, Abril e Maio/2014 na seção 6, recuou a posição do ZH em direção ao mar, reforçando o elevado grau dinâmico desta seção. A maior distância do ZH em relação à alta praia atingiu seu valor máximo em Maio/2014 (Figura 12).

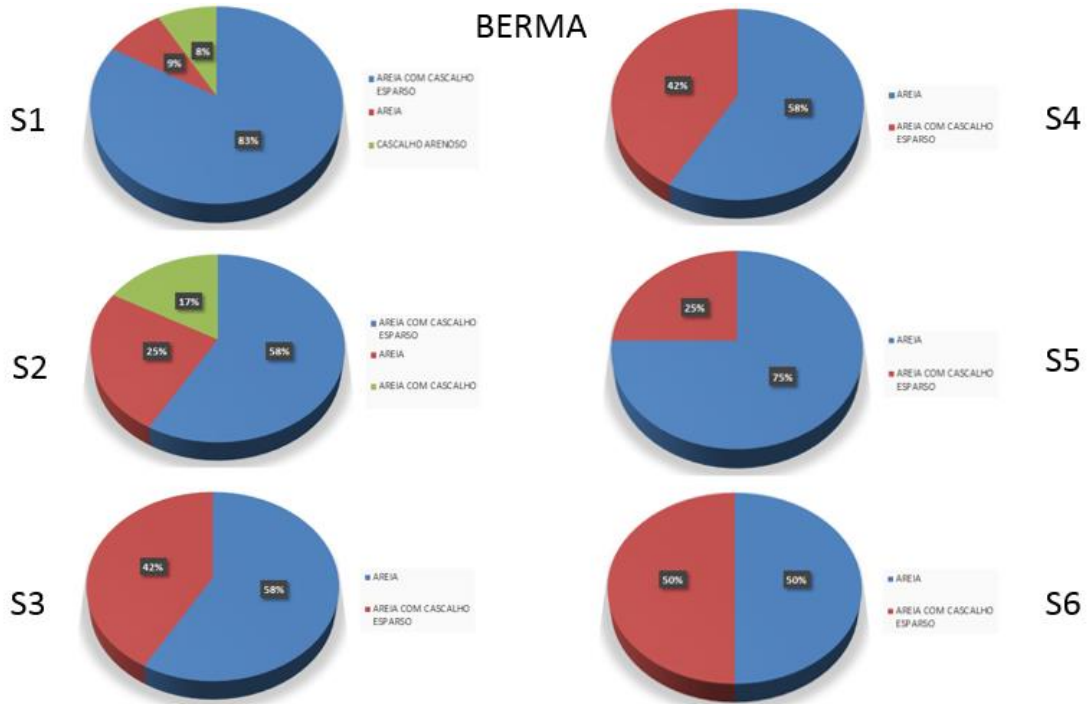
Figura 13 – Textura média das amostras coletadas na berma entre outubro de 2013 e dezembro de 2014.

Foi possível verificar a presença constante de cascalho nas amostras coletadas na área da

berma dos perfis em análise; mesmo assim, segundo a classificação utilizada, são as areias a classe predominante ao longo de todo o período de coleta (Figura 13).

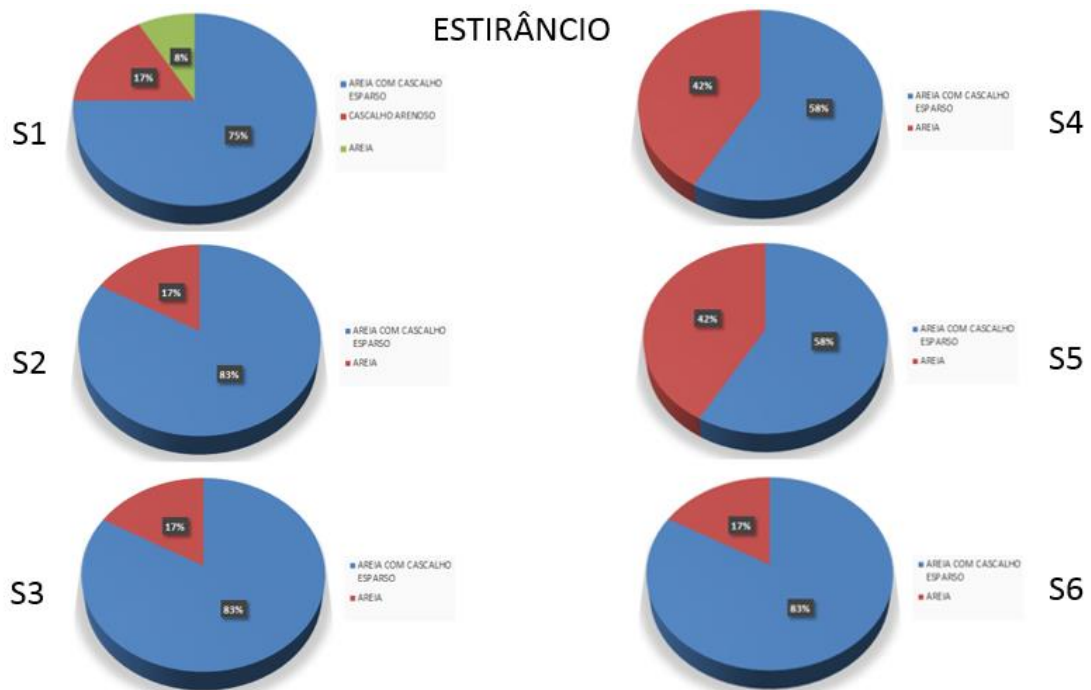
Figura 14 – Textura média das amostras coletadas no estirâncio entre outubro de 2013 e dezembro de 2014.

Na área do estirâncio dos perfis, ficou clara a predominância de areias com cascalho nos sedimentos coletados. Assim, infere-se que toda a praia em análise apresentou a areia como classe predominante na composição das amostras de sedimentos coletados, sendo a berma composta predominantemente por areias

e o estirâncio composto predominantemente por areias com cascalhos (Figura 14).
