APLICAÇÃO DE MÉTODOS DE QUANTIFICAÇÃO DA MUDANÇA DALINHA DE COSTA PARA O BALNEÁRIO SÃO SIMÃO, RIO GRANDE DO SUL, BRASIL

Vitória Gonçalves Souza¹; Miguel da Guia Albuquerque²; Lauren Farias Cruz³

RESUMO

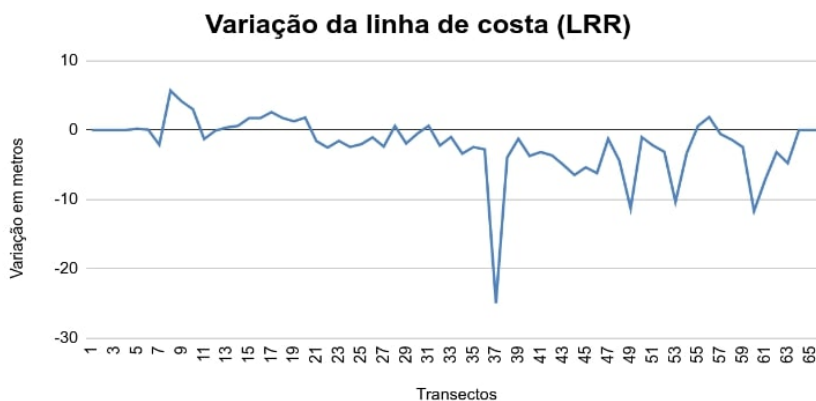
Figura 7. Gráfico da variação anual da linha de costa para cada transecto (LRR).

Através da estatística obtida pelo LRR, foi observado que os transectos na porção sul do balneário foram classificados, em geral, como estáveis e em acreção, exceto por dois transectos que encontram-se em erosão. Na parte central-norte e norte do segmento observa-se a maior parte dos transectos em recuo exceto pelo transecto 55 e 56 em acreção. Através do gráfico (Figura 7) nota-se que o maior recuo ocorreu no transecto 37 (porção central-norte) e o maior avanço no transecto 7 (porção sul).
