## **CAPÍTULO IV**

### **MORFOLOGIA DE FUNDO E POLUIÇÃO POR MACRODETRITOS NA ENSEADA DOS ANJOS, ARRAIAL DO CABO – RJ**

Hélio Heringer Villena<sup>1</sup>, Nelson Violante de Carvalho<sup>2</sup>, Alessandro Mendonça Filippo<sup>3</sup>, Vitor Amorim D'Ávila<sup>4</sup>,  
Sílvia Dias Pereira<sup>5</sup>, Marcelo Sperle Dias<sup>6</sup>, Rogério Neder Candella<sup>7</sup>; Guilherme Colaço Melo dos Passos<sup>8</sup> e Yury  
Simen Souto Vieira<sup>9</sup>.

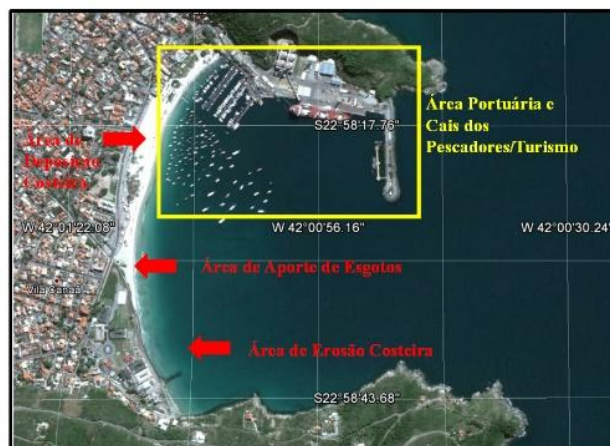
Figura 2 – Imagem Google Earth com a indicação das áreas de assoreamento/erosão, ponto de aporte de esgotamento sanitário e área do porto e cais dos pescadores/turismo (GOOGLE EARTH, 2015c).

As consequências ambientais dos equívocos cometidos no passado têm sido notadas (Figura 2) através da degradação da qualidade da água do mar pelo aporte de esgoto sanitário nas águas da enseada, alteração do regime natural de transporte de sedimentos, causando erosão na porção sul da praia dos anjos e acumulação na porção norte (SAVI & FERNANDEZ, 2003; SAVI, 2007), mudanças a longo prazo em característica e indicadores populacionais e sociais (MELO et al, 2009).

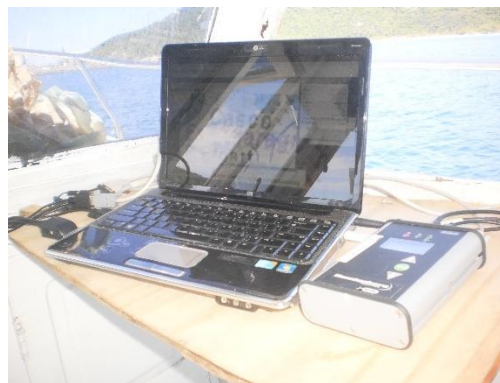
Figura 3 – Foto do sistema de posicionamento DGPS R130 da Hemisphere.

O posicionamento da embarcação foi feito com sistema de posicionamento satélite diferencial (DGPS) modelo R130 da Hemisphere, com correção diferencial via satélite (Omnistar Coastal), tendo a posição determinada com erro inferior a 1 metro (Figura 3); notebook com o software Hypack 2012, específico para posicionamento e armazenamento de dados. Optou-se pela realização de linhas paralelas espaçadas de aproximadamente 50 metros (Figura 4).

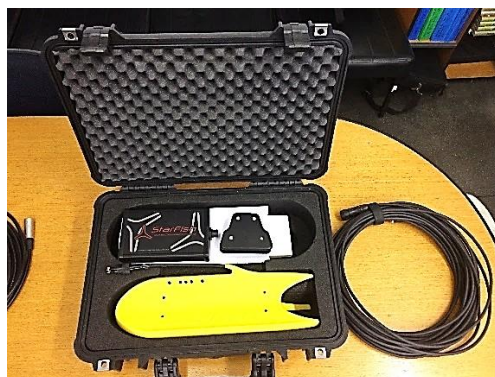
Figura 7 – Fotografia do Sonar de Varredura Lateral Trittech Starfish 452.

O levantamento com sonar de varredura lateral foi posicionado com o mesmo sistema DGPS usado na batimetria, mas a área de levantamento foi concentrada nas proximidades do porto e dos píeres de pesca e de turismo (Figura 6) sendo este sistema ligado ao Sonar de Varredura Lateral Trittech Starfish, modelo 452, de 400 kHz (Figura 7). O sonar, por suas características

(pequeno, leve e de baixo custo) permitiu sua montagem fixa na lateral da embarcação, possibilitando, assim, o imageamento de áreas ultra rasas (lâmina d’água inferior a 5m), próximas a obstáculos, entre as embarcações fundeadas, etc.

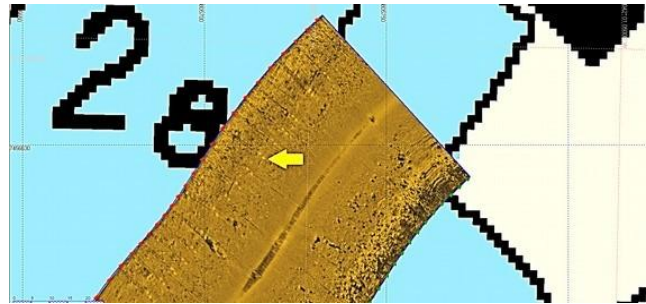
Figura 18 - Imagem do sonograma com a identificação em amarelo das estacas de sustentação do Píer de Pesca/Turismo.

Primeiramente foram traçadas as intervenções de engenharia identificadas nos sonogramas, ou seja, os limites do cais do Porto do Forno (Figura 16), da cabeça do molhe de proteção do porto (Figura 17) e estacas do Píer de Pesca/Turismo (Figura 18). Estas feições estarão representadas em todos os demais mapas de poluição por macrodejetos.

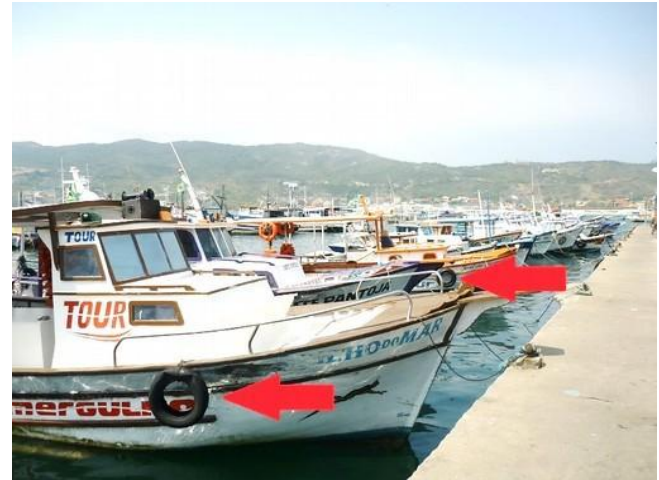
Figura 30 – Fotografia do Cais de Turismo de Arraial do Cabo onde vemos as pequenas embarcações amarradas. São destacados os pneus sendo usados como defensas nas duas primeiras embarcações na perspectiva da foto. (CRISTIANE, 2012).

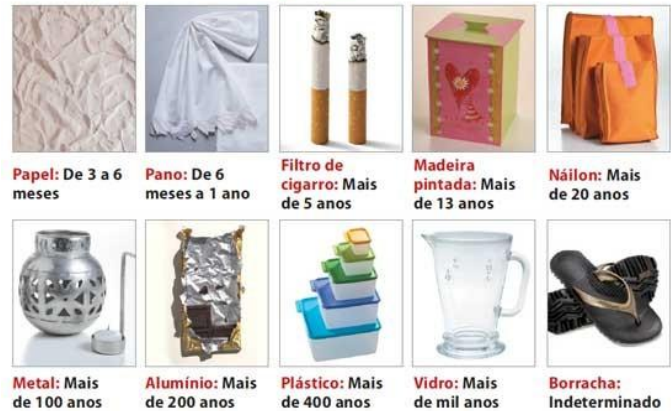
Figura 31 – Tempo necessário à decomposição de alguns materiais no meio ambiente (alterado de Planeta sustentável).

- Esta poluição identificada é importante devido ao tempo de decomposição, principalmente de pneus, compostos de borracha, e tubos metálicos/ hastes de madeira, com tempos de decomposição indeterminado para a borracha, 13 anos para madeira pintada e mais de 100 anos para metais.
